## Obrazowanie termiczne domu jednorodzinnego należącego do Państwa Runge

14 Rue Engelhardt  
L-1464 Luxembourg – Cessange

**Luxcontrol S.A.**

Dział ds. Planowania i Energii

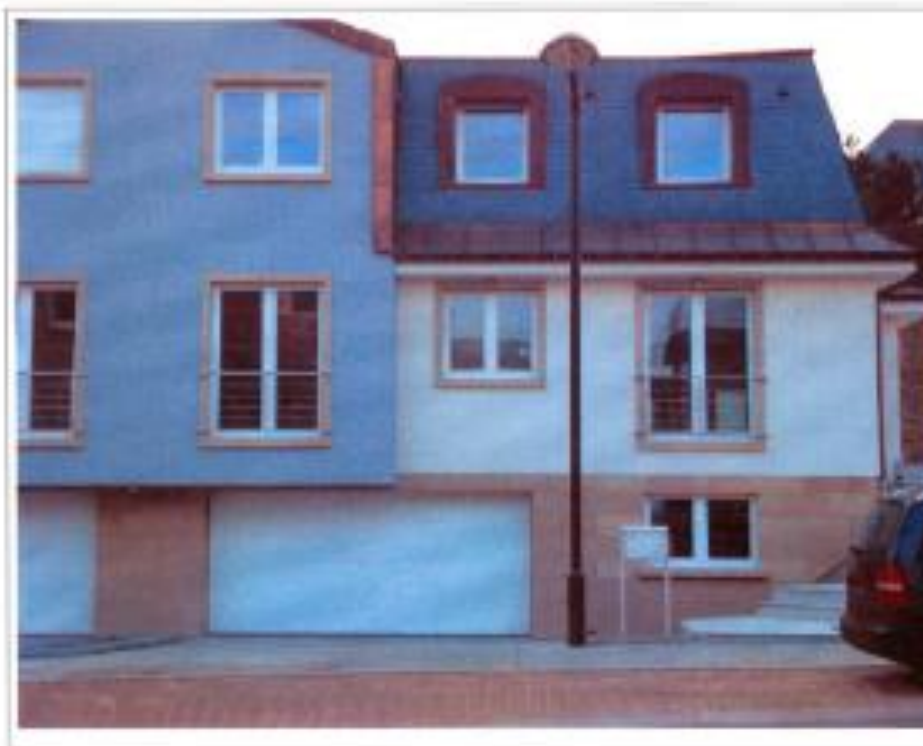
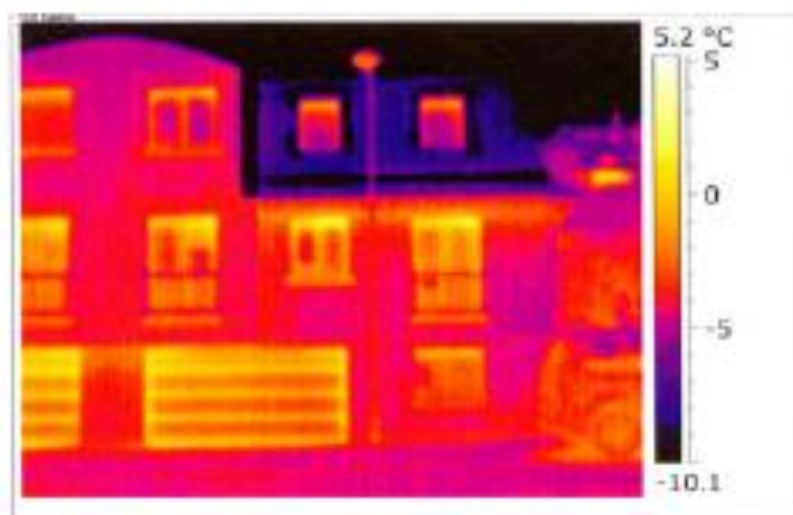
Załącznik 1/5

Brak widocznych mostków cieplnych czy przypadków utraty ciepła. Temperatura jest wyrównana na całej elewacji.

Temperatura szyb okiennych i ram okiennych jest wyższa na obrazach termicznych, ze względu na odbicie horyzontalne oraz ponieważ ramy okienne są zawsze najmniej wydajną częścią zewnętrznej fasady budynku.

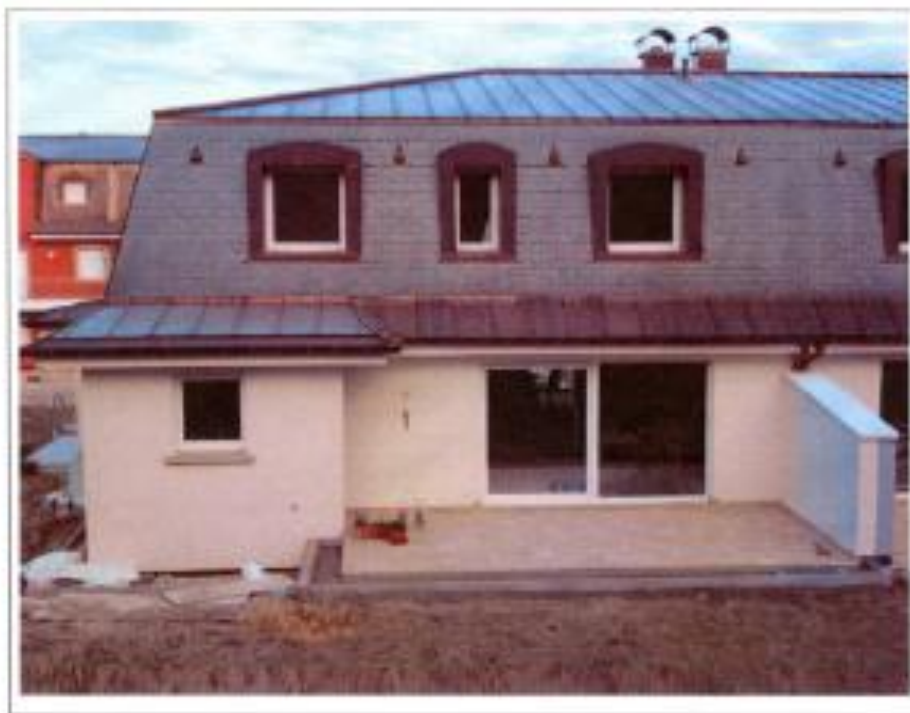
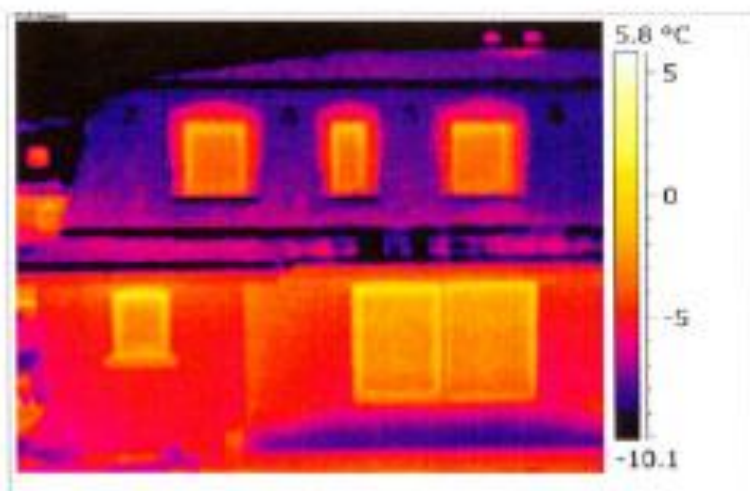
**Prawa strona**  
Załącznik 3/5

Brak widocznych defektów. Równomierna temperatura na całej elewacji.

Z powodu opisanego powyżej, zanotowano wyższe temperatury w okolicach ram okiennych.

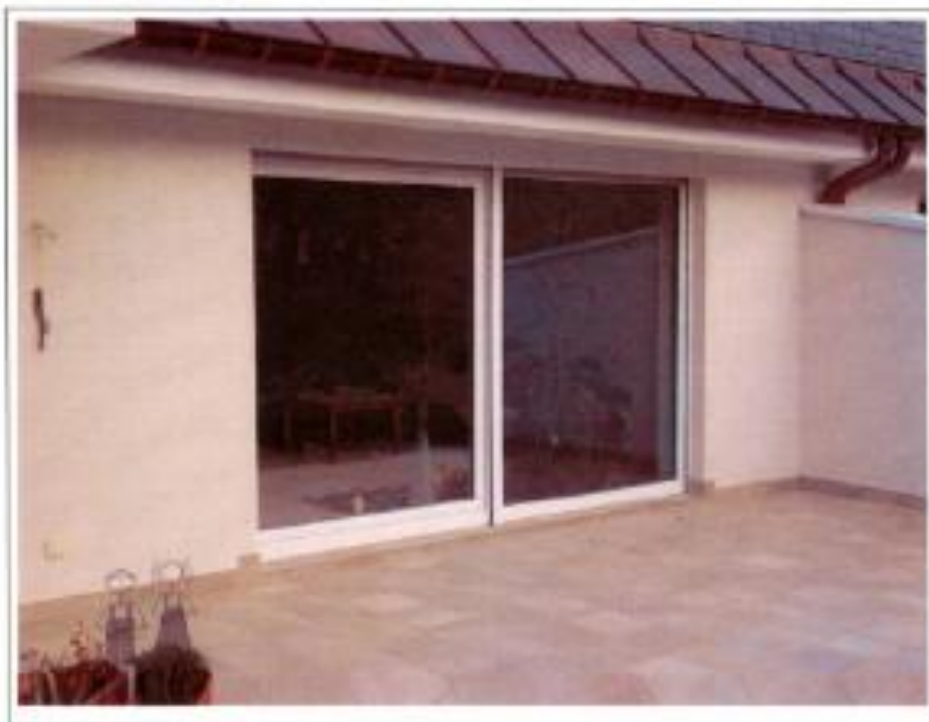
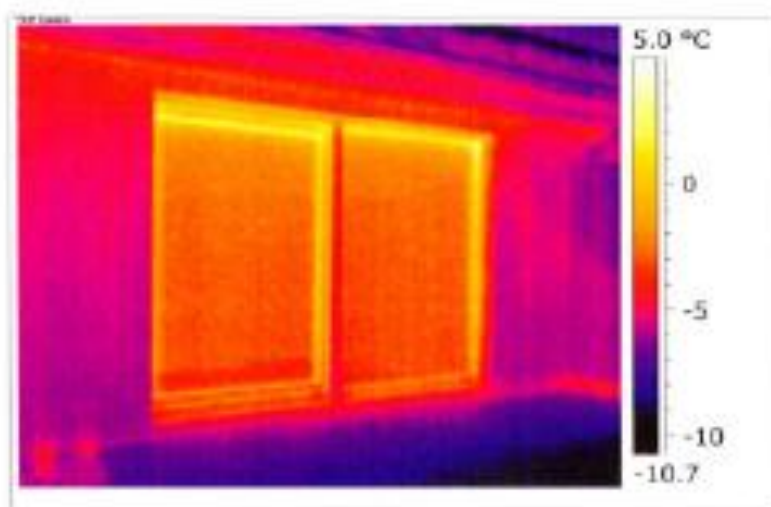
Załącznik 5/5

Tym razem również, brak problemów, o których należałoby wspomnieć, uwagi dotyczące szyb i ram okiennych jak powyżej.
